アルカリ骨材反応について(IV)

コンクリート構造物の被害例

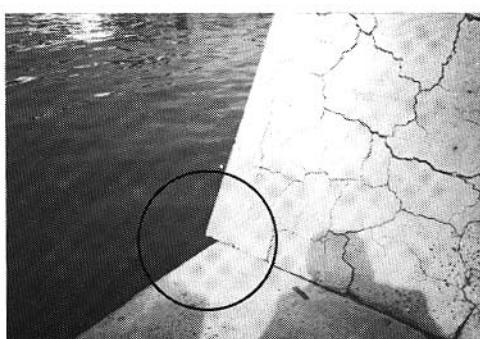
写真1 海岸堤防のひびわれと移動

下部工の構造物は健全で、上部工のみ AAR で膨張しひびわれが発生したため、その膨張量の長さだけ上部工と下部工で約 5 cm 程度のずれが生じた無筋コンクリートの例。

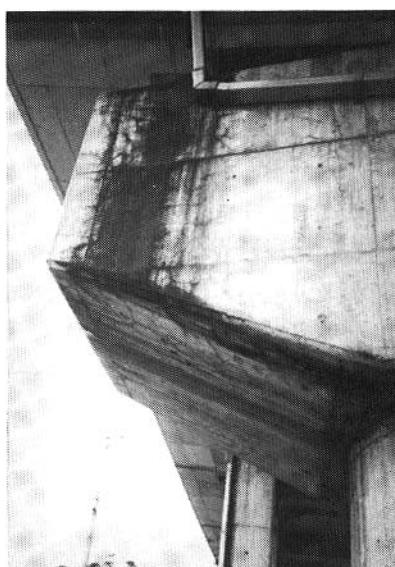
写真2 高架線の橋脚の水の流れる部分のみのひびわれ

橋脚の雨仕舞が悪く、降雨のときの排水がコンクリート構造物の表面を流れているため、水の流れる部分のみにひびわれが発生している鉄筋コンクリートの例

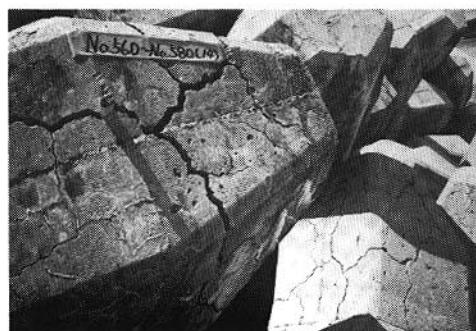
写真3 海岸の消波ブロックの大きなひびわれ

消波ブロックに巾約 1 cm 程度の大きなひびわれが生じている例。非常に大きな巾のひびわれが生じていますが、膨張ひびわれのためひびわれはブロックの心部までは到達していません。バラバラに崩壊するには至っていません。

又、典型的な 3 方向ひびわれ（120 度方向のひびわれ）が認められます。

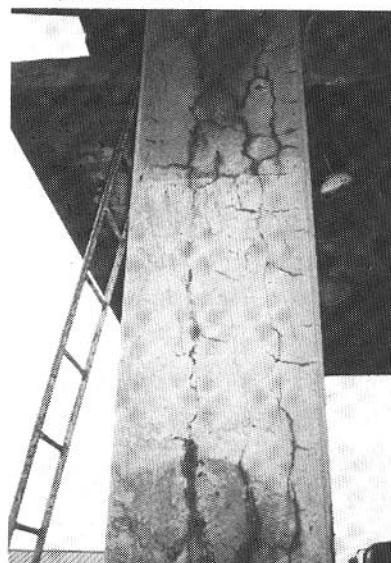
写真4 生コンプラントのミキサ架台の 4 本柱のひびわれ

コンクリート構造物に縦方向の荷重応力がかかっており、主筋に平行して縦ひびわれが発生している例。コンクリートの引張り試験（割裂試験）と同じ原理といえます。
