コンクリートの色いろ その1 コンクリートが赤くなった

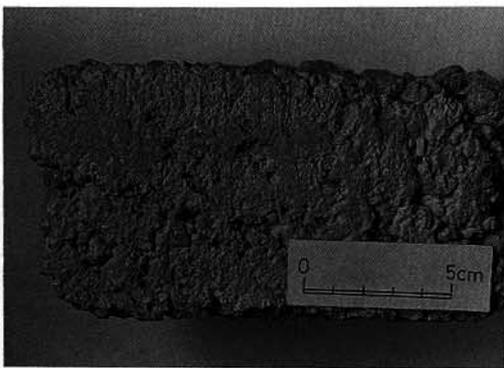
(写真-1)

褐色のしみは、打設後数時間のまだ未固結の時期にコンクリートの表面に、にじみだします。

写真-1 粗骨材中の有機物による褐色のしみ

コンクリートの表面に骨材の形をした褐色のしみがにじみだしている。

粗骨材のうち、砂岩や泥質岩のあるものには植物起源の有機物を多量に含む亜炭、泥炭といったものを含むものがあり、骨材中に植物片が混入している場合にも、同様に有機物が多量に含まれることがあります。

こういった植物起源の有機物には、フミン酸、リグニン、タンニン酸系統の化合物が含まれており(図-1)、これらはアルカリ溶液に容易に溶解する性質を持つため、コンクリート混練とともに溶け出し、コンクリート表面ににじみ出てくるわけです。(図-2)

骨材に含まれる有機物は、コンクリートに変色を及ぼすだけでなく、多量に混入した場合コンクリートが固まらなくなる危険性があるため注意が必要です。

このような有機物が多量に含まれる骨材を用いないためには、JIS A 1105に定められた細骨材の有機不純物試験を行うなどして、あらかじめ有機物の有無を確認することが必要です。

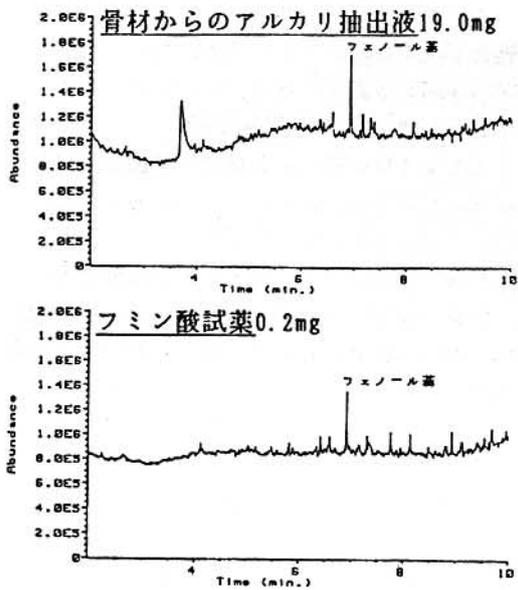
図-1 粗骨材中の有機物分析例

粗骨材からのアルカリ抽出液をキャピラリーガスクロマトグラフにより分析した結果、フミン酸と同一のフェノール基のピークを持つことから、粗骨材中に含まれる有機物はフミン酸と同定されます。

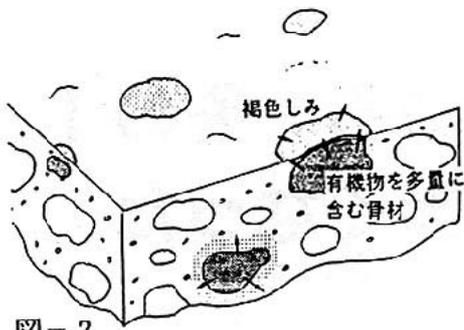
図-2

粗骨材中の有機物によるしみ断面図

粗骨材のうち、有機物が多量に含まれるものからは、褐色の有機物がにじみだし、表面に近い部分では、コンクリート表面のしみとなって現れます。

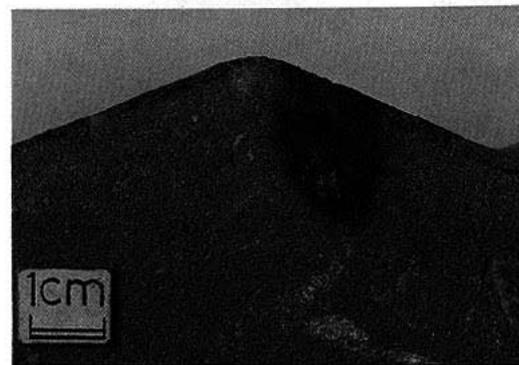
流れ出るように錆汁が溶出する場合があります。(写真-3)

骨材から流れ出る錆しみは、コンクリート中で黄鉄鉱が水、酸素、水酸化カルシウムと反応して硫酸カルシウム(石膏)と水酸化鉄(二価)に変化し、さらに酸化が進むと三価の水酸化鉄(赤錆)となって溶出してくるわけです。

写真-3 骨材中の黄鉄鉱による錆しみ

二次製品の骨材に黄鉄鉱を多量に含む骨材が混入した例
ポップアウトにより核となった黄鉄鉱を含む

骨材中の黄鉄鉱による錆しみはコンクリートに黄鉄鉱を多量に含む骨材を用いないことが一番ですが、コンクリート内部の酸素が遮断されたアルカリ性雰囲気下では黄鉄鉱も安定なので、崩壊に至るような劣化の心配はありません。

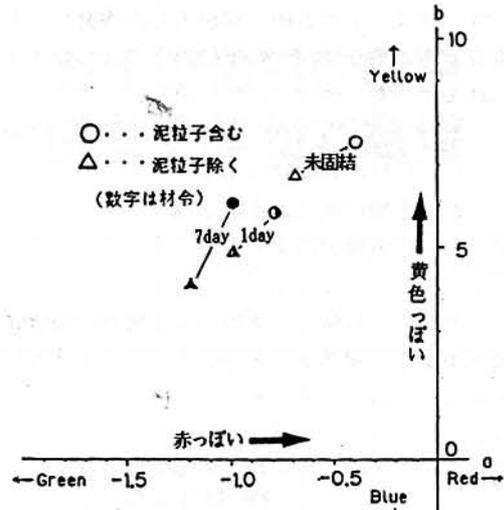
コンクリートに用いられた骨材が、泥質部分の多いもの、もしくは骨材の洗浄が十分でないものの場合、骨材に付着した微細な泥粒子がブリージング水と共にコンクリート表面に浮き出てきて全体に褐色を帯びる場合があります。(図-3、写真-4)

図-3 骨材表面に泥粒子の多いものと除いたものでの色差比較

いずれの材令においても泥質微粉を含むものはa値が高く(赤っぽい)、b値も高く(黄色っぽい)より褐色みを帯びることがわかります。

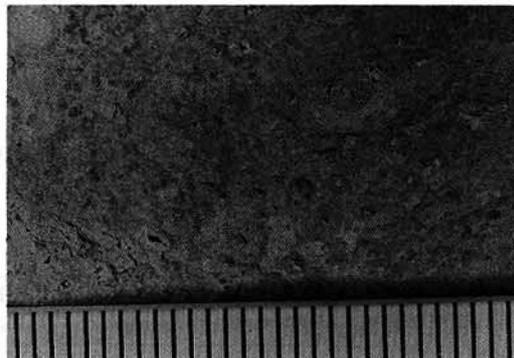
写真-4 骨材中の微細な泥粒子による変色

骨材に微細な泥粒子が多量に含まれた場合、コンクリートの表面にブリージングとともに浮き出て表面が褐色を帯びます。

コンクリートに用いる骨材はすり減り量が少なく、粘土塊などを含まない良質なものを使用

し、十分洗浄することが大切です。とくに高炉セメントを用いる場合、よりいっそう注意を要します。
