技術レポート

コンクリートの色いろその2 コンクリートが黒くなつた

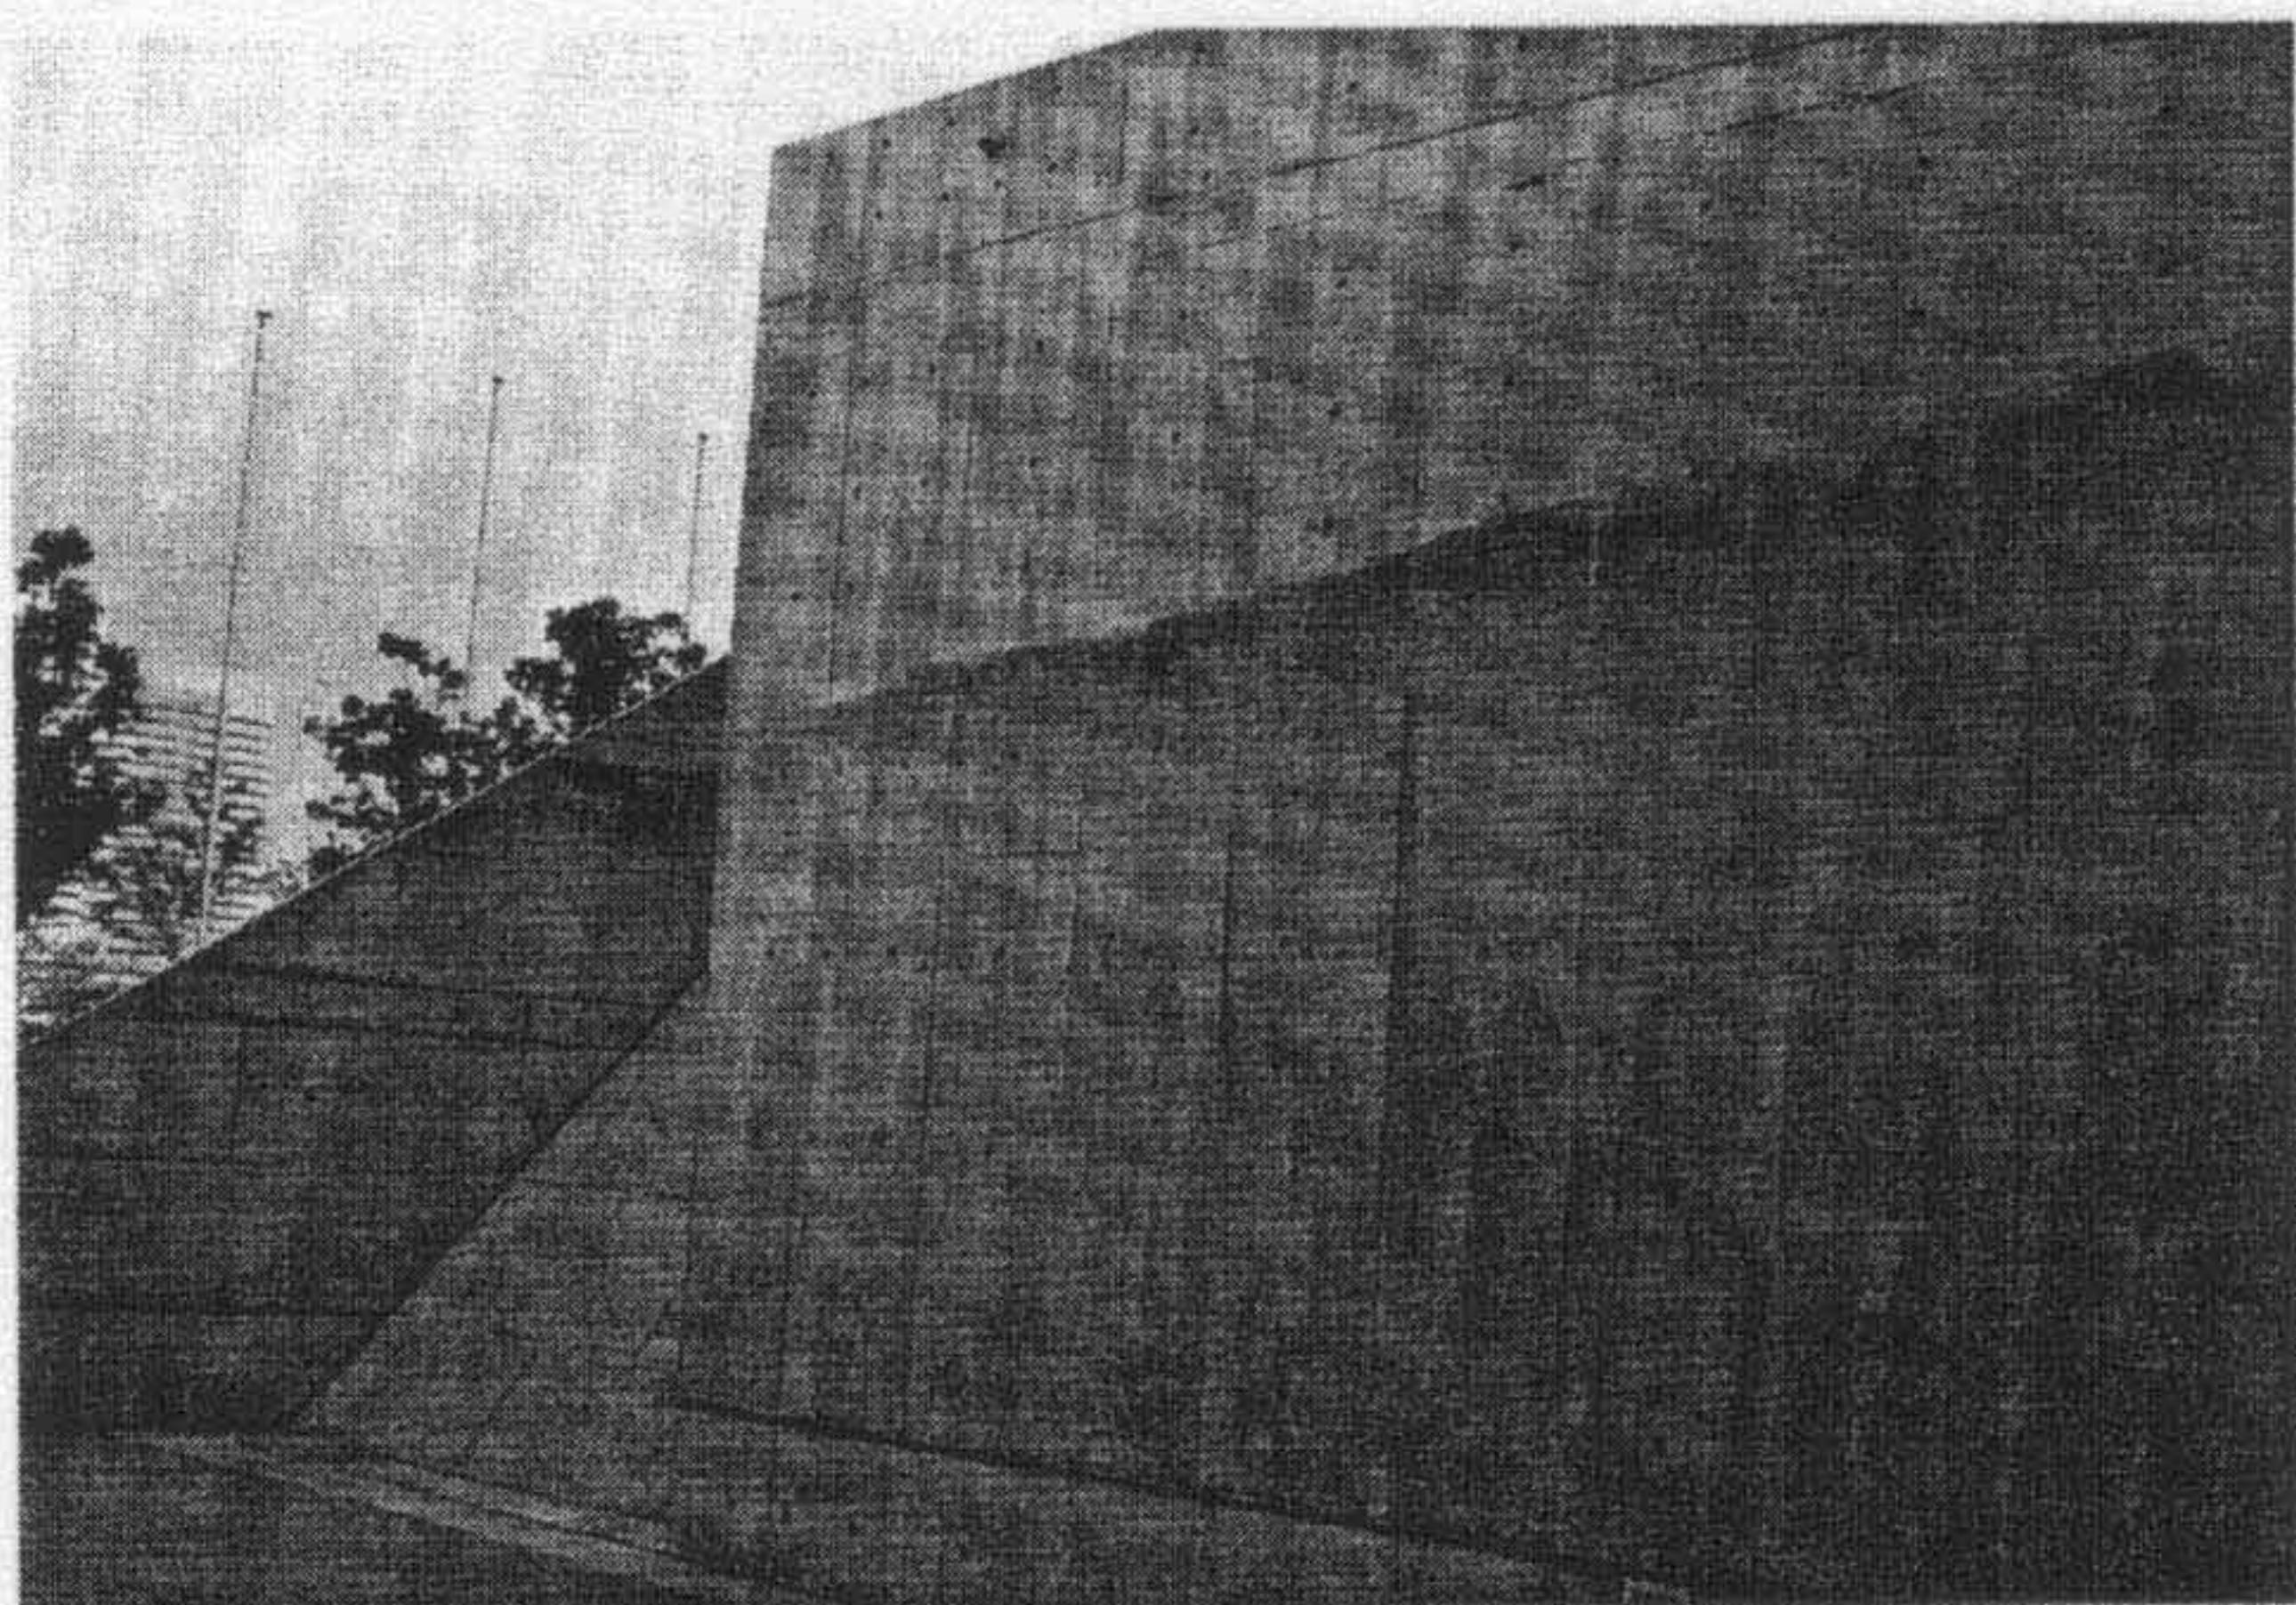
写真-1 表面変色現場

写真-1は代表的な変色現場例です。変色部分は打設の順序に応じてはっきりと色調が段階に分かれ、下に行くほど濃くなり、また境界部分の変色が著しいのが分かります。変色部分は写真-2に見られるように、拡大すると変色部分と正常部分がまだら状に混在しています。

打ち放しコンクリートの表面に見られるこのような変色は、ほとんどの場合下部に集中しており、打ち込みの時間差に関係し、型枠の表面形状には無関係であることがわかります。もっと詳細に観察すると、下に行くほど黒く、また黒変部の境界付近がより黒っぽいことが観察されます。

こういった現象を防ぐためには、バイブレータによる締め固め時に、先に打設した下層まで激しい振動が伝わらないようにする。特に水和の遅れる低温時には注意が必要です。

こういった色むらを生じたコンクリートは物理的には問題ないものの、美観上クレームの対象となるようです。生じた色むらを消すには表面の水酸化カルシウムの層を炭酸化させて白っぽくさせなくてはなりません。それには、放置して炭酸化を待つか、若干表面を荒らす、もしくはバーナー等で熱して炭酸化を促進させれば、ある程度目立たなくすることが可能です。

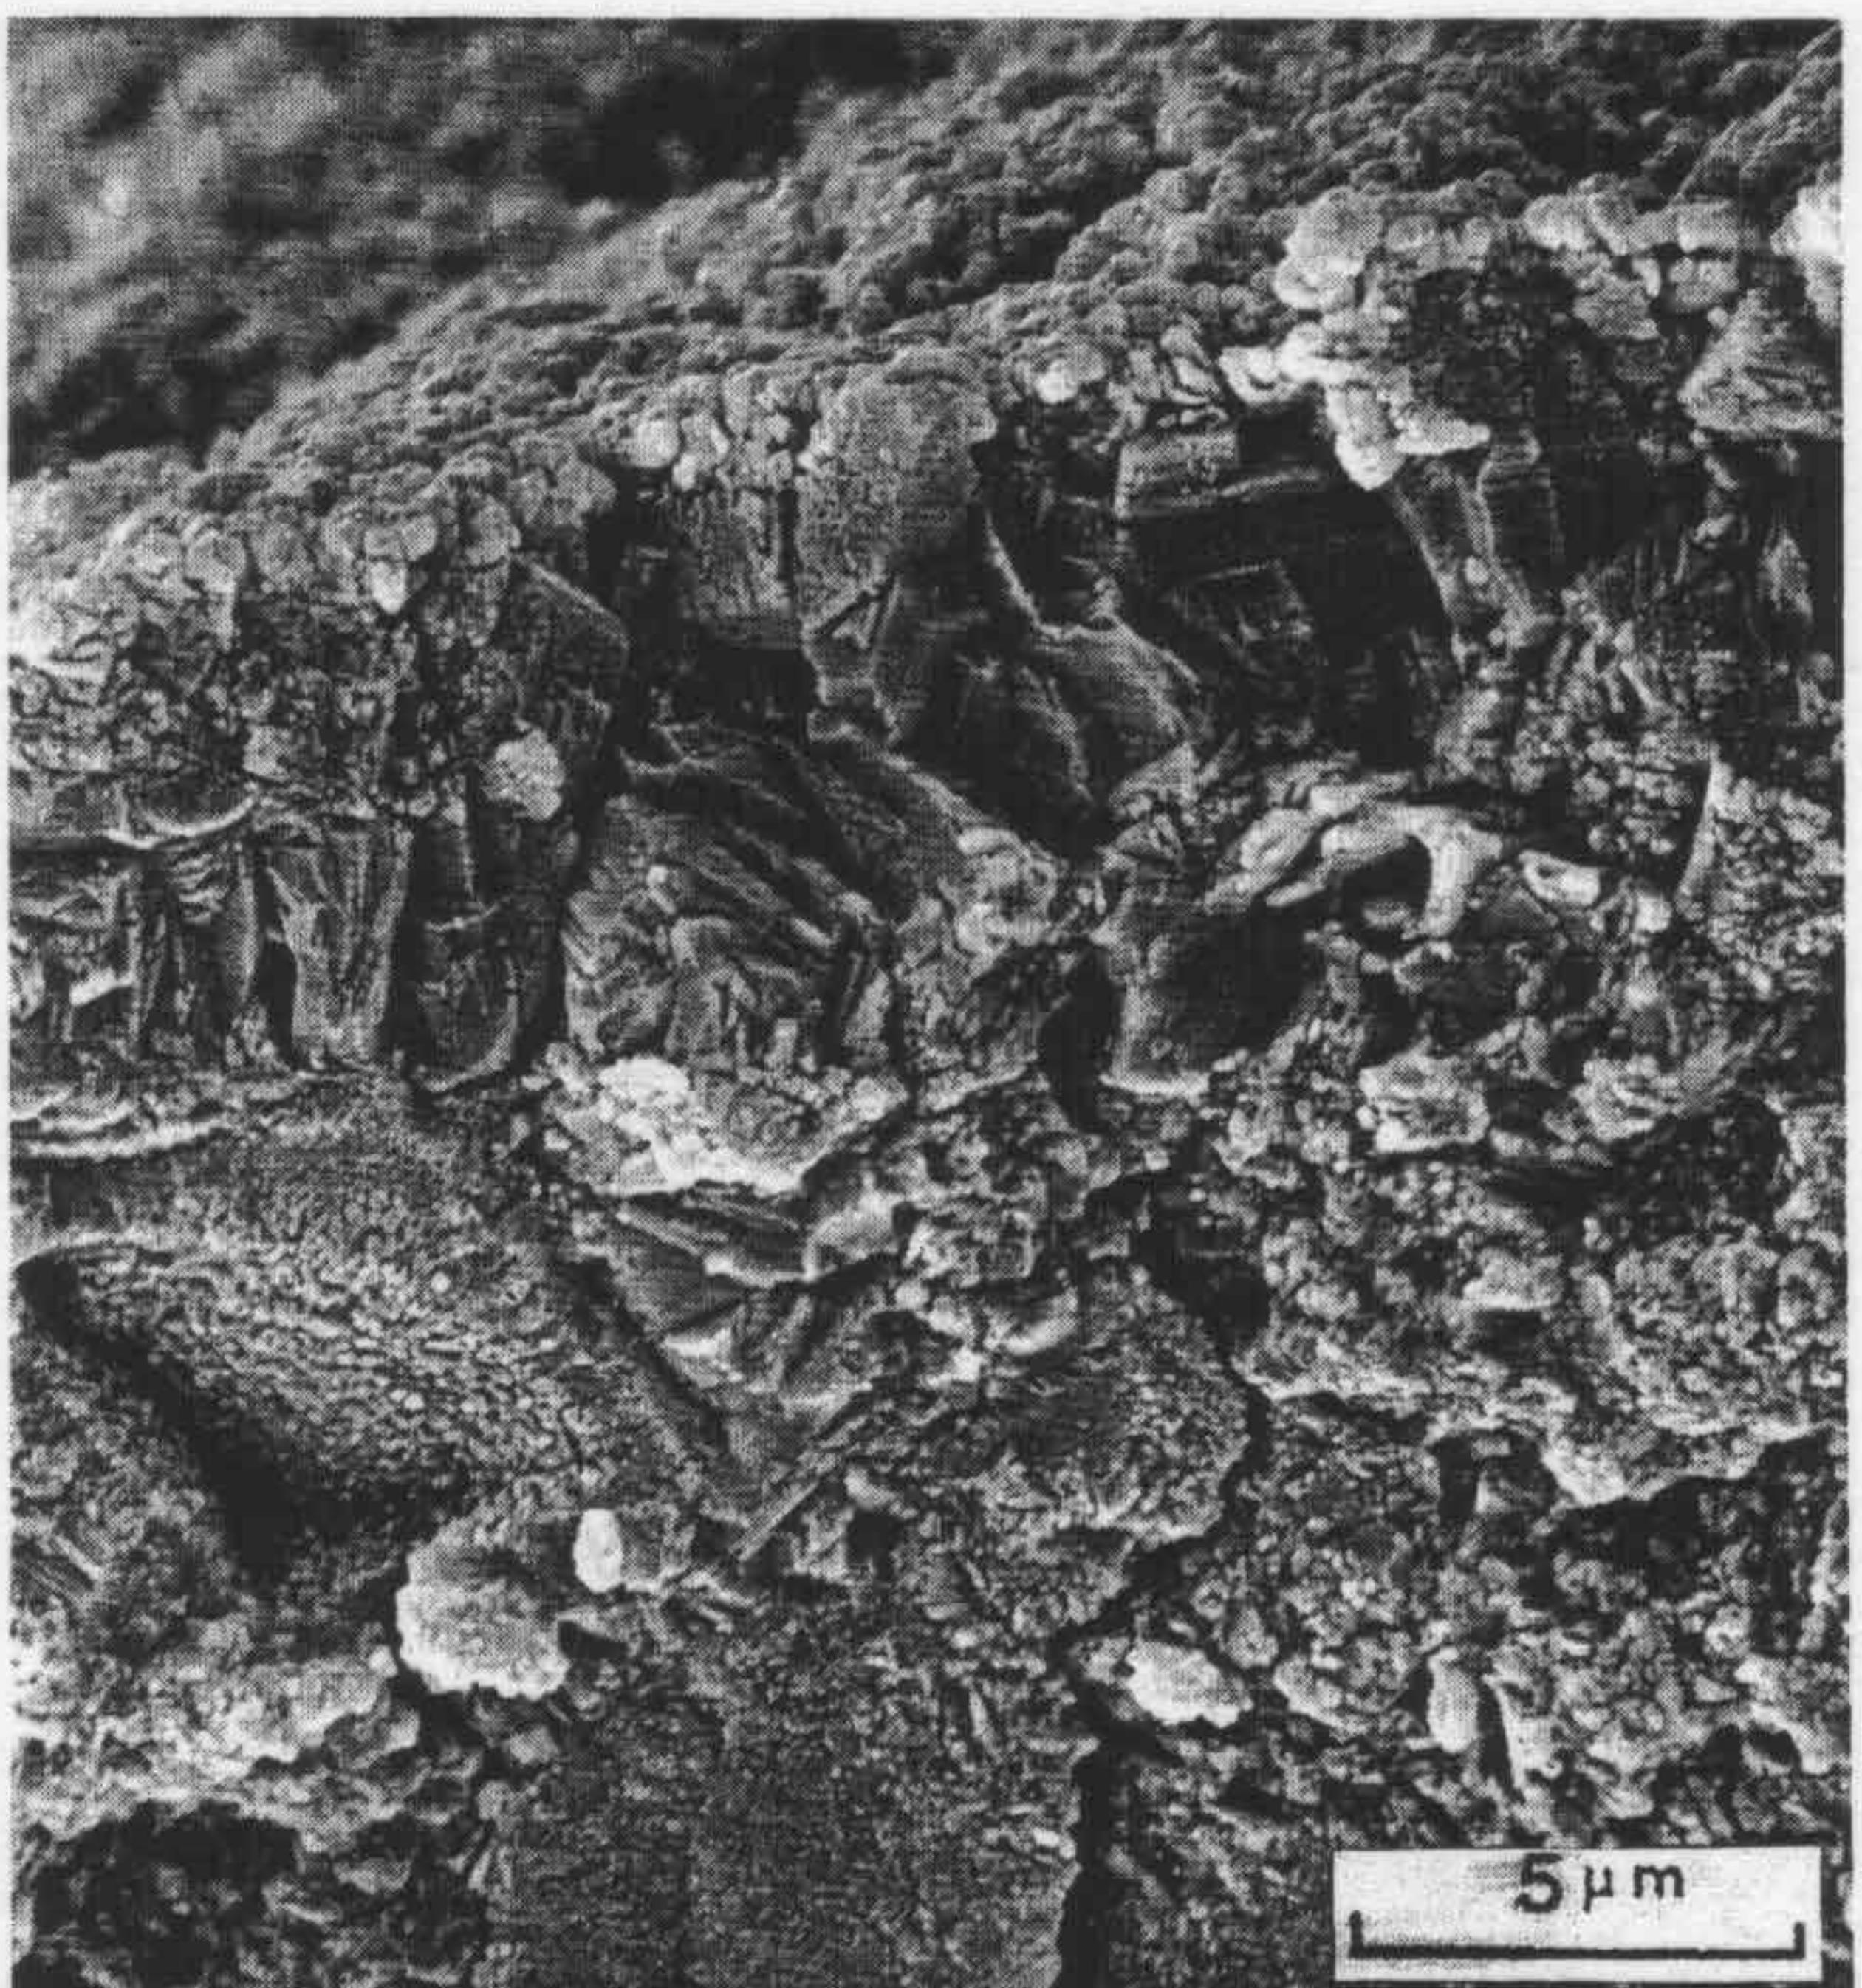
写真－3 黒色部分破断面SEM写真

写真－3 および写真－4 は黒色変色部分と正常部分の表面付近コンクリート破断面のSEM（走査型電子顕微鏡）観察結果です。写真－3 は表面部分に板状の水酸化カルシウム（セメント水和物）が重なり合った密実な層が認められるのに対して、正常部分（写真－4）には存在

この厚い水和物の層が、コンクリートの表面をコーティングするため、いつまでも黒っぽい濡れ膚様を呈するものと思われます。また、その表面はかなり平滑であるために、光の乱反射が少くなり、より黒っぽく見せるのです。

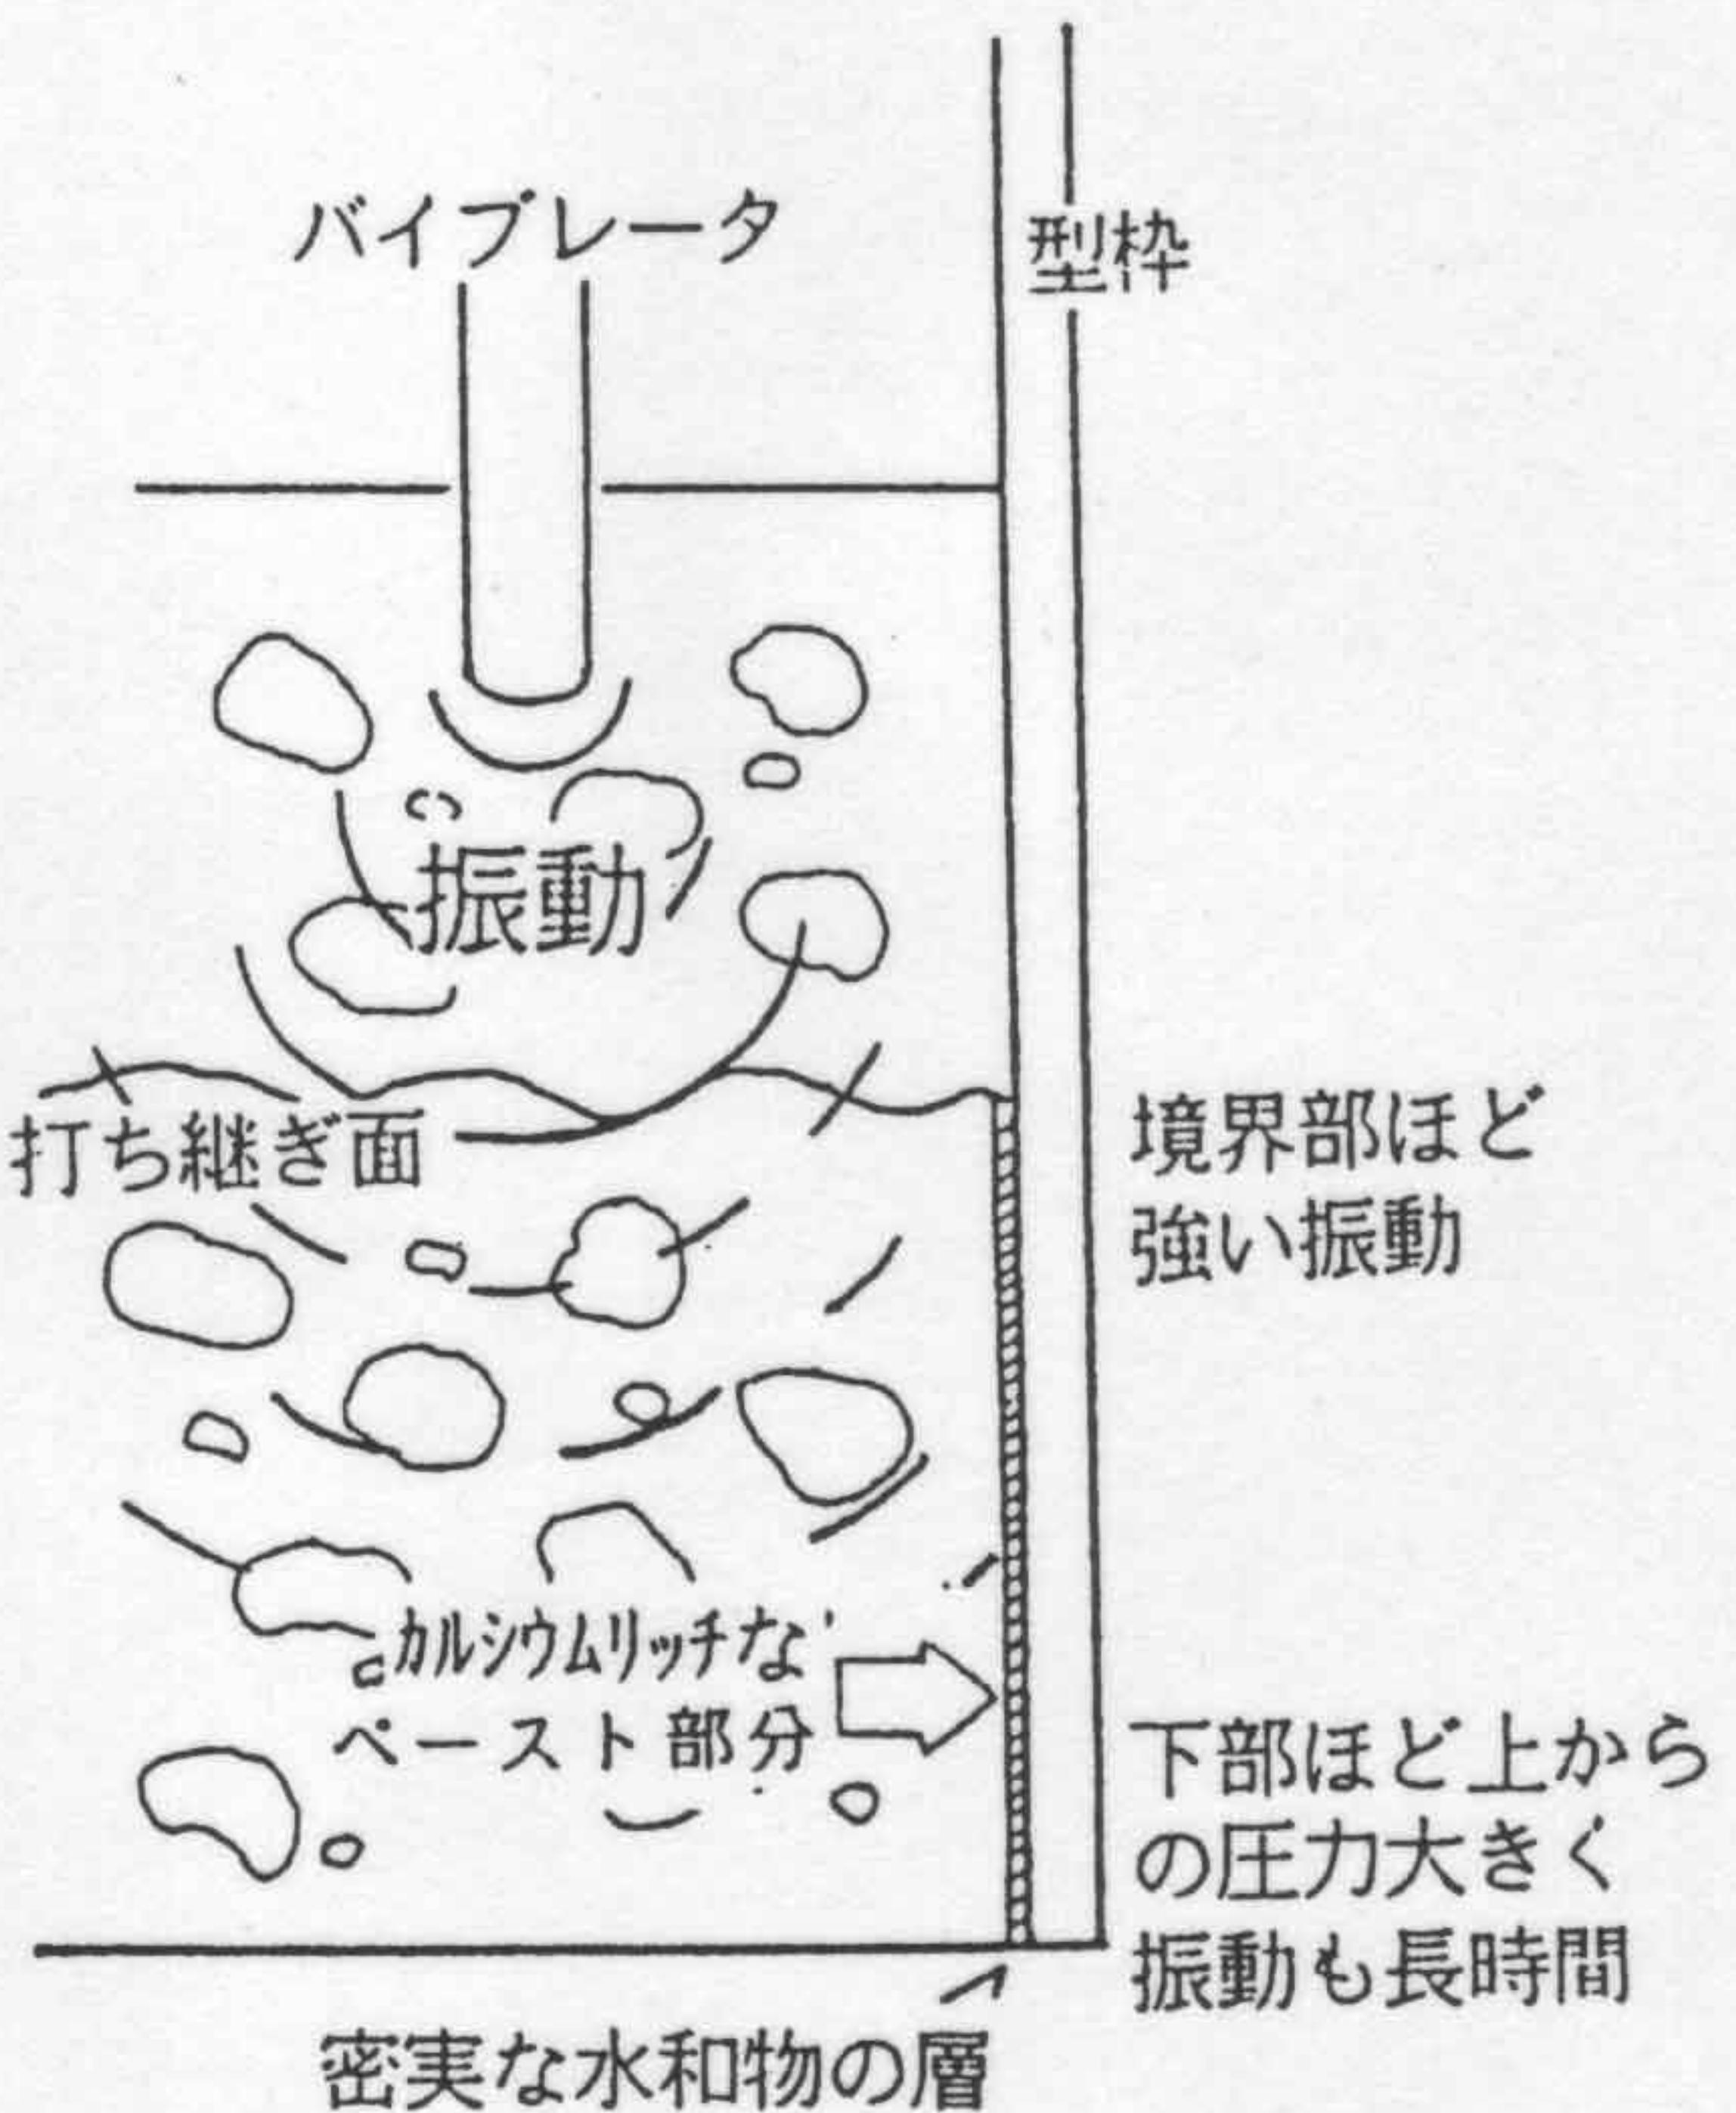
図－1 黒色変色発生モデル図

どうしてこのような密実な水和組織が生じるのでしょうか。その原因としては、コンクリート締め固め時のバイブレータの影響と上からの重量によるものと考えられます。図－1に示すように、コンクリートの打設を進めるに従って、バイブレータの震動が下に伝わり、型枠とコンクリートのすき間にペースト部分がしみ出し、黒変の原因となる水和物の層を作るものと考えられます。また、打設が進むにつれ下部は、上からのコンクリートの重量を受けるようになり、その重量でペースト部分がしぶり出されることも、下部ほど黒変が著しい理由のひとつと思われます。

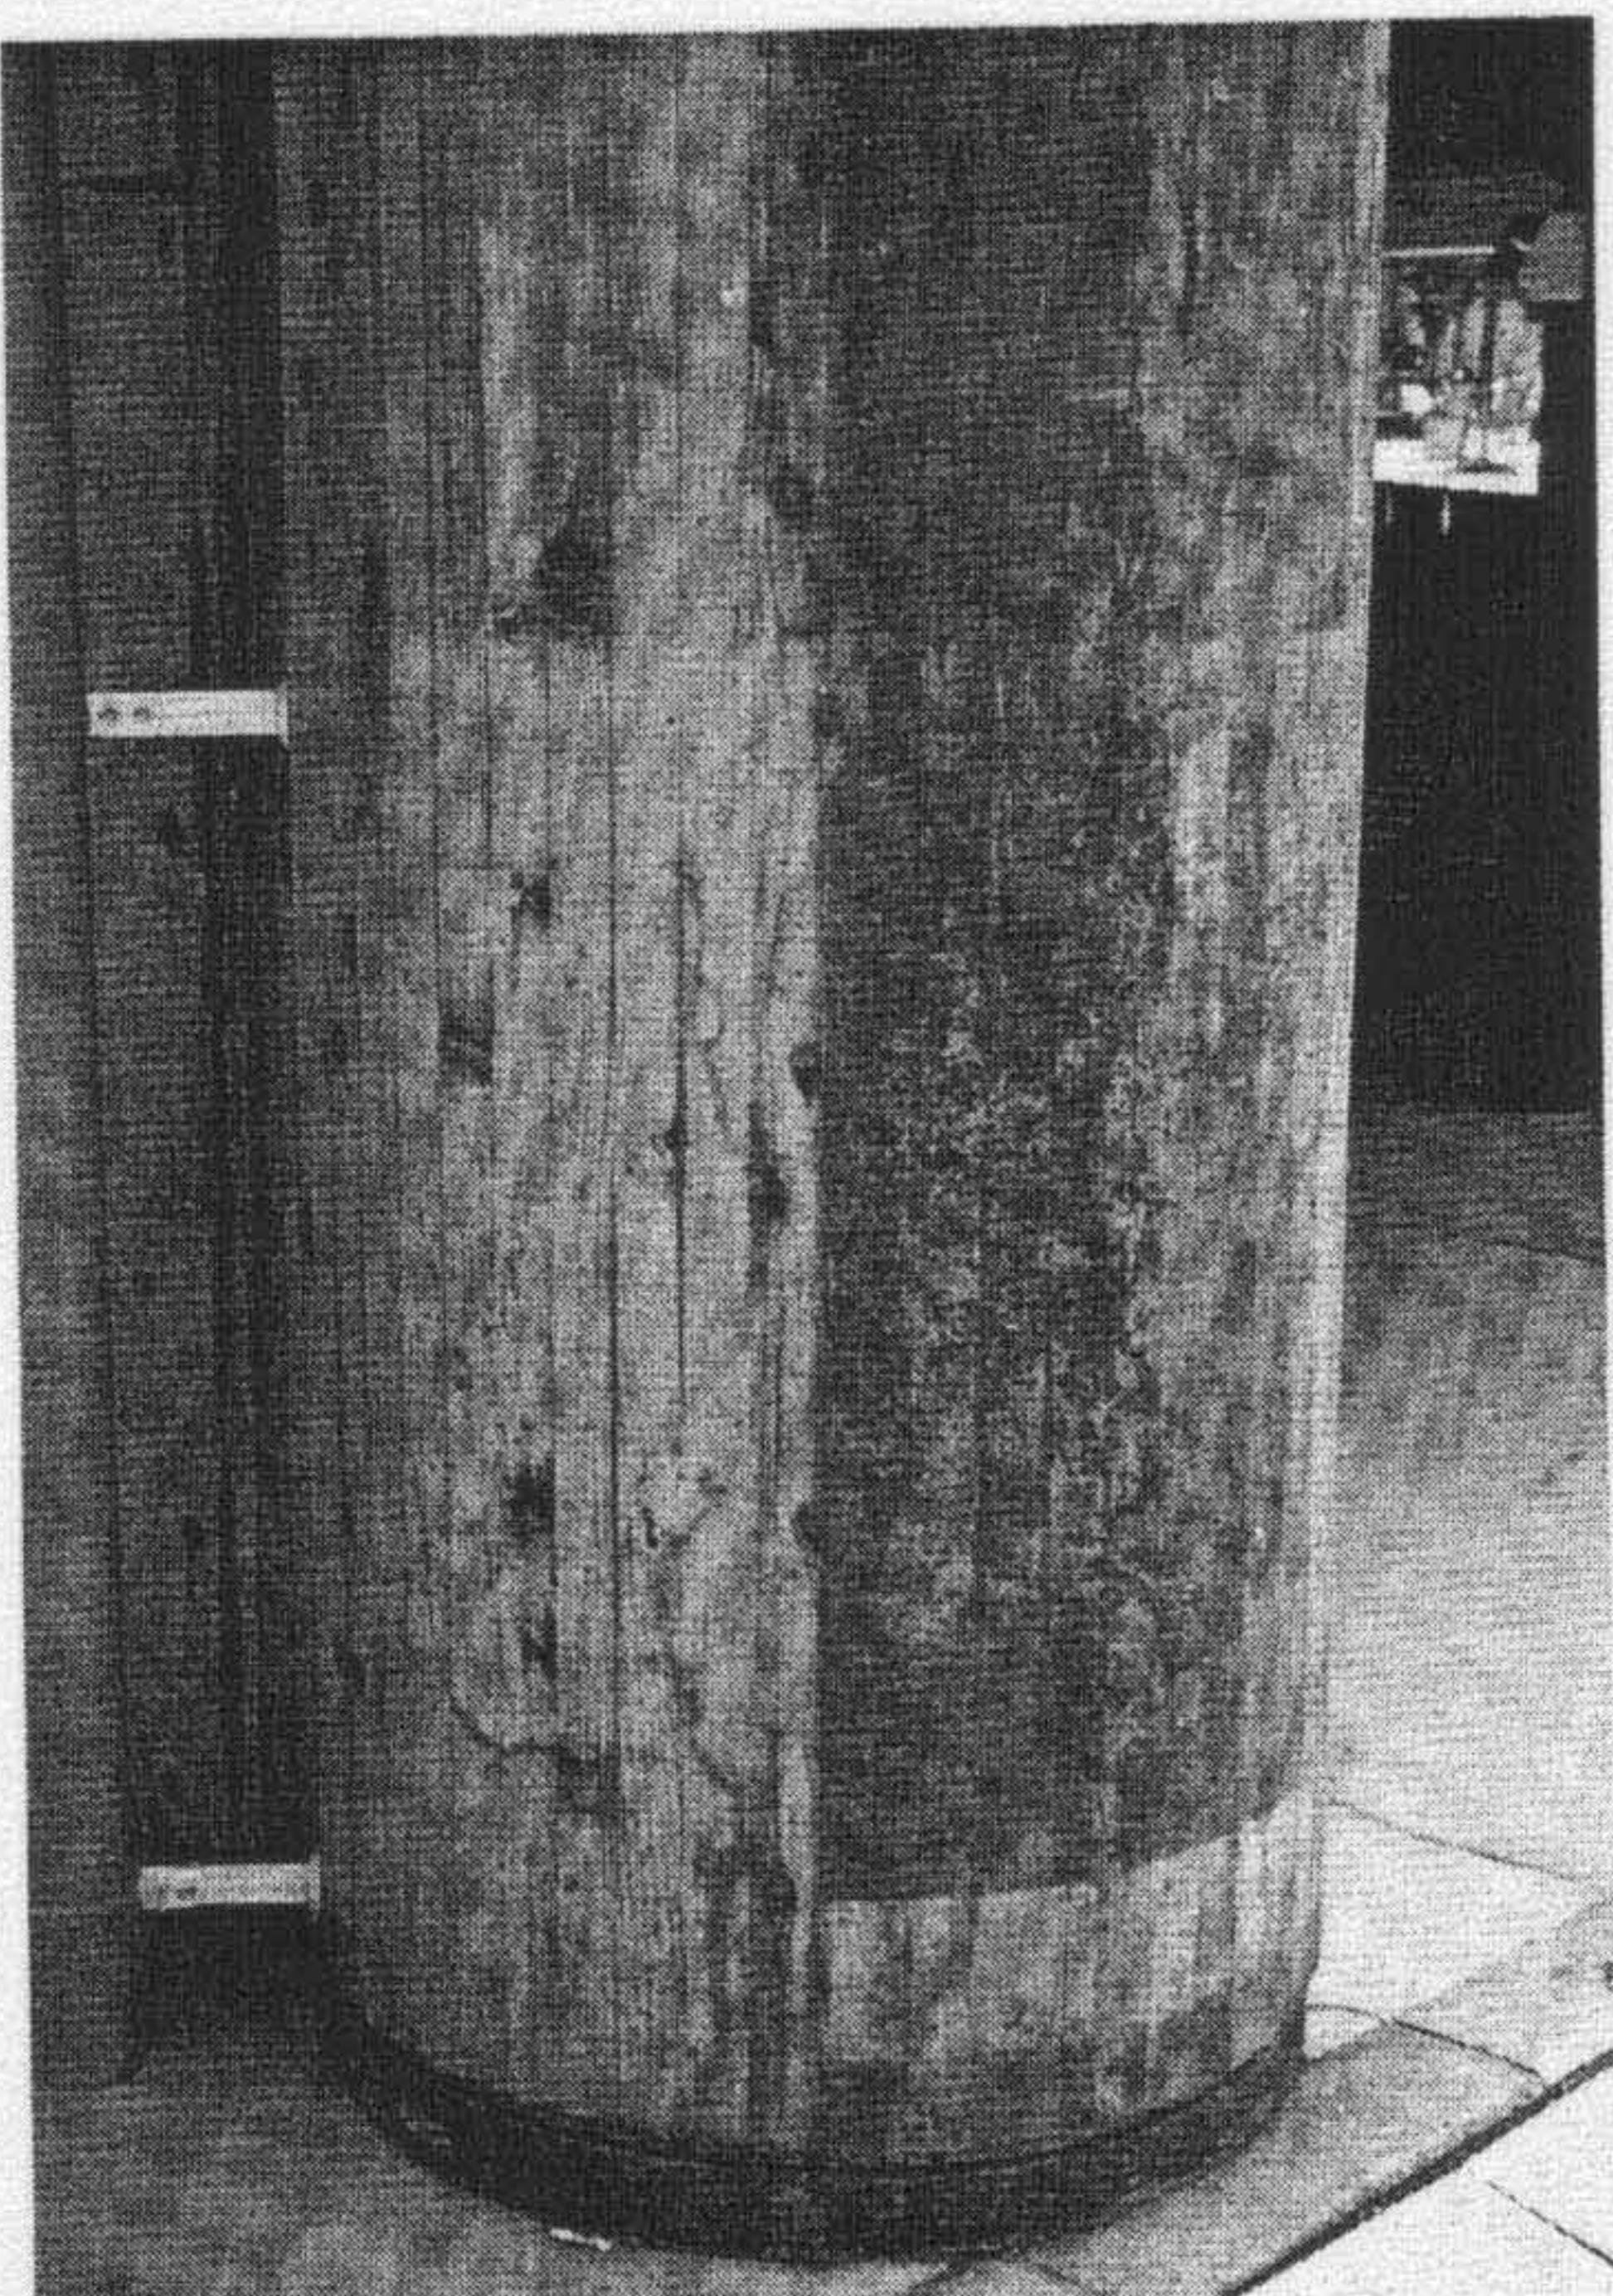
写真-5 型枠に起因する変色例

前記の締め固めによる場合と違って、この場合は型枠の境界に添って明瞭な変色が認められます。

写真-5に見られるように、変色は型枠の形に添って生じます。

- 1) 型枠が新しくその表面がなめらかで吸水しにくいためコンクリートの表面に密実かつ平滑な水和物の層を形成する場合。
- 2) 型枠に塗布した剥離剤による場合。
- 3) 型枠からしみ出した有機物による場合等が考えられます。

新しい型枠（特に樹脂塗布型枠）を用いる場合は、表面をわずかに荒らすもしくはモルタル等を薄く塗り付ける方法が有効です。

また剥離剤の過剰塗布も、変色の原因となるので好ましくありません。
