## コンクリートの色むら

コンクリートの色むらは何故起こるのでしょうか？

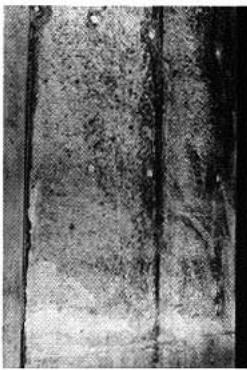
写真1及び2のように、運動公園のマーンスタンド打設工事において、打設したコンクリートの壁及び円柱の上部と下部で、色が変わっていることを見出しました。

写真1 コンクリート壁の色むら

写真2 コンクリート円柱の色むら

型枠の材質を考えることや、コンクリートをなるべくすばやく打設すること、外バイブよりは内バイブを用いること等が考えられます。

また、すでに色むらを生じた場合、放置して黒色部分の炭酸化を待つか表面を若干荒らして促進させることなどが考えられます。

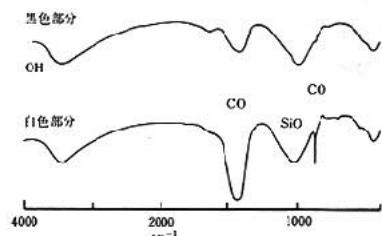
図1 赤外線吸収スペクトル

図1に、赤外分光分析の結果を示します。赤外分光分析は試料(この場合コンクリートからの削りとり試料)を2~3mgとり、臭化カリウム2~300mgとよく乳鉢ですりつぶし、プレス機で10mmφ、0.1mm程度の錠剤を作り、赤外分光光度計により赤外線域( $4000\text{cm}^{-1}$ ~ $400\text{cm}^{-1}$ まで)の波長の吸光度を測定するものです。物質に赤外線を照射すると固有の波長において選択的に吸収を示します。たとえば、図1の黒色部分では、 $3630\text{cm}^{-1}$ にあるピー

クは、 $\text{Ca}(\text{OH})_2$ のOH基に基づくピークであり、 $3400\text{cm}^{-1}$ 前後にある幅広いピークは、水分や水素結合したOH基によるピークです。 $1400\text{cm}^{-1}$ 、 $870\text{cm}^{-1}$ にあるピークは、 $\text{CaCO}_3$ のCOの結合による吸収、 $1000\text{cm}^{-1}$ 付近の吸収は珪酸のSiOの結合に基づく吸収です。

また、吸収量は含まれる物質の濃度によります。黒色部分と白色部分のスペクトルの比較より、白色部分にはCOの結合による吸収ピークが大きく、炭酸カルシウム( $\text{Ca}(\text{OH})_2$ )と炭酸ガスにより生じた)が比較的多いことがわかります。また、型枠に塗布された樹脂による赤外分光分析の吸収は認められませんでした。図2にはX線回折を示します。X線回折はX線を粉体試料に照射し反射したX線の量を角度をかえて測定するものであり、そのピーク位置は物質の結晶構造により異なります。白色部分と黒色部分はセメントが水和してできる $\text{Ca}(\text{OH})_2$ が検出されますが、白色部分では特に炭酸カルシウムが多く、 $\text{Ca}(\text{OH})_2$ が小さくなっています。

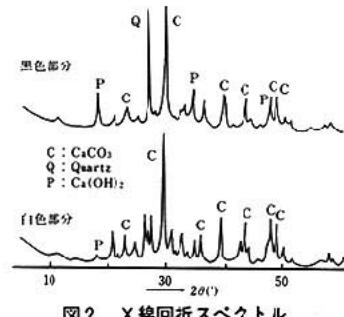
図2 X線回折スペクトル

白色部分はセメント水和物の空気中の炭酸ガスによる中性化が進み、黒色部分では中性化が遅くなっていることがわかります。

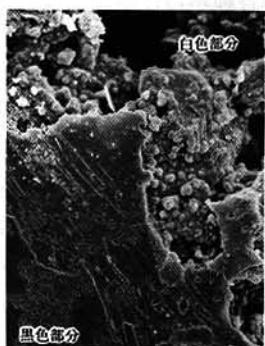
写真3 電子顕微鏡写真

写真3に、黒色部分と白色部分の境界部分の電子顕微鏡写真を示します。明らかに、黒色部分はち密で白色部分はポーラス(多孔質)であることがわかります。さらに、黒色部分の拡大した写真を写真4と、白色部分の拡大した写真を写真5に示します。黒色部分にはセメント水和物がち密に存在し小さな粒子からなっており、白色部分とは大きく異なることがわかります。これが、白色と黒色の色の違いの原因であると思われます。このために、黒色部分では白色部分に比べて、 $\text{Ca}(\text{OH})_2$ の中性化速度が遅いと思われます。

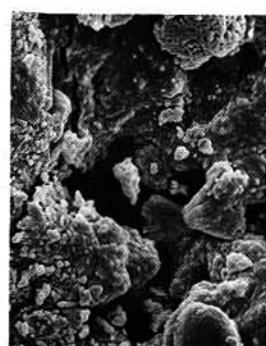
写真5 電子顕微鏡写真(白色部分)
