## コンクリートのポップアウトのはなし

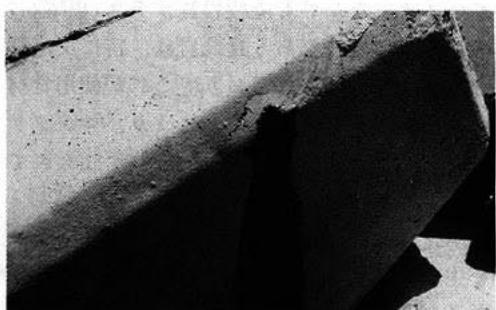
写真5 黄鉄鉱によるポップアウトと、褐色の錆汁の流下 直径3cm

このような岩石が骨材としてコンクリート中に含まれると、数カ月程度で表層付近のものから褐色の錆汁が浸出し始め、さらに黄鉄鉱の含有量が高い場合や粒径が大きい場合には、錆の発生に伴う膨張作用のためにポップアウトも発生します(写真5)。

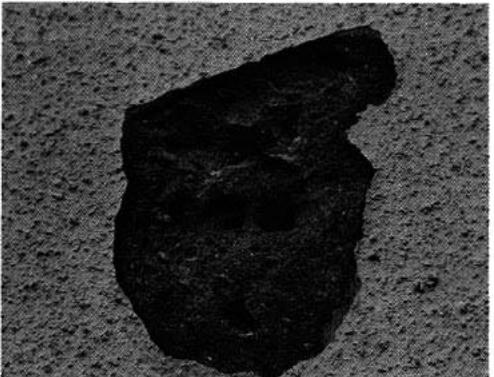
写真6 ドロマイトクリンカーによるポップアウト 中央の褐色の核がクリンカー：直徑9cm

ドロマイトクリンカーは、生石灰(CaO)とマグネシア(MgO)を主体とする人工焼成物で、焼成の度合に応じて、製鉄所の炉材や農業用の土壌改良材、肥料等として広く利用されています。レンガ状を呈する褐色の塊で、ときにコンクリート骨材に誤って混入し、ポップアウトの原因となります(写真6)。

これは生石灰やマグネシアの水和により、コンクリート中で過度の膨張が起こるためです。クリンカーの褐色の原因是、鉄の化合物のフェライトを含むことによりますが、黄鉄鉱の場合のように錆汁は伴いません。ポップアウトは2~3ヶ月で発生するものがあるこ

とから、先ずは水和反応の早い生石灰の方から反応、消費されるものと思われます。しかしながら、長期的には反応の遅いマグネシアも膨張反応に与りますので、このようなポップアウトの事例を見掛けたら、すぐにコンクリートより核の部分を摘出し、放置をしないことが肝要です。構造物や二次製品に、被害例があります。
